Kurzberichte

Baar, Allenwinden, Dorfstrasse 5, Gasthaus Adler:

Bauuntersuchung, Restaurierung und Umbau

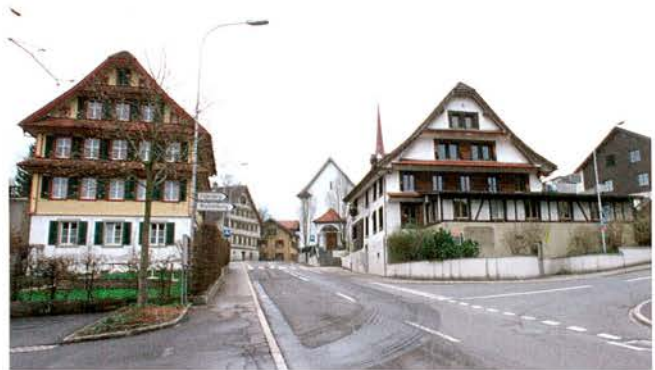
Abb. 1

Baar, Allenwinden, Dorfstrasse 5, Gasthaus Adler. Baugruppe im Dorfkern von Allenwinden vor dem Umbau des Gasthauses Adler (rechts) im Jahr 2008. Dahinter die heutige Pfarrkirche St. Wendelin. Links der Strasse im Vordergrund das 1830 erbaute und 1996 restaurierte Pfarrhelferhaus.

Das Wirtshaus wurde wiederholt umgebaut und den geänderten Bedürfnissen angepasst. Die Ost- und die Südfassade der Küche wurde nachträglich ersetzt und neu mit Kieselsteinen gemauert. Einige Hinweise lassen vermuten, dass die Fassaden des Vorderhauses in beiden Wohngeschossen im 19. Jahrhundert mit einer neuen Fachwerkkonstruktion ersetzt worden sind. Ebenfalls im 19. Jahrhundert wurden am Süd- und am Nordende des Querganges im unteren Dachgeschoss Lukarnen eingebaut. 1939 wurde die Gaststube mit einem Anbau in Backstein nach Süden erweitert. Die Erweiterung des Hauses wurde 1972 entlang der Süd- und der ganzen Westfassade massiv vergrössert. Die damals angebaute Terrasse an der Westfassade wurde sechs Jahre später überdacht (vgl. Abb. 1).

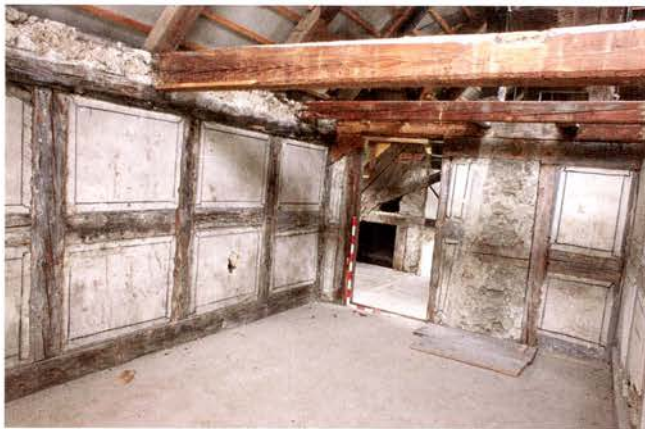
Abb. 4

Baar, Allenwinden, Dorfstrasse 5, Gasthaus Adler. Südöstliche Kammer im unteren der zwei Dachgeschosse. Blick nach Südwesten. Die Spuren an der Westwand stammen vom Kamin über dem Kochherd. In der Türschwelle eine Aussparung für eine Fachwerkstrebe, auf die wegen der Lage des Kaminhuts noch während des Baus verzichtet worden ist. Die Türe war ursprünglich rechts davon geplant.

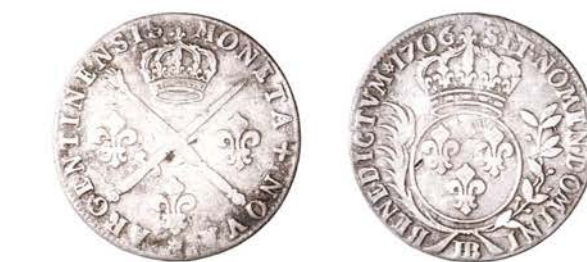
Abb. 5
Baar, Allenwinden, Dorfstrasse 5, Gasthaus Adler. Die meisten der 141 Fundmünzen sind Kleingeld. Ein besonderer Fund ist die Silbermünze der Stadt Strassburg (33 Sols), geprägt 1706 unter Ludwig XIV.

Steinschlösser von Vorderladerfeuerwaffen. Das Baudatum 1768 liefert einen wertvollen «terminus post quem» für den Verlust der Gebäudefunde. Die meisten der 141 Münzen sind in der Wirtsstube verloren gegangen (Abb. 5). Der Komplex weist Münzen auf, die derart lange in Umlauf waren, dass sich von den Umschriften oder Münzbildern nur wenig oder nichts mehr erhalten hat. Insgesamt 76 Münzen wurden vor dem Baujahr 1768 geprägt, 41 zwischen 1768 und 1849. Es sind Münzen aus 23 Orten identifiziert: Aargau, Basel, Bern, Chur, Freiburg im Üechtland, Genf, Haldenstein, Luzern, Schwyz, St. Gallen, Uri, Zug, Zürich, Helvetische Republik, Augsburg, Bayern, Pfalz, Sachsen-Hildburghausen, Frankreich, Strassburg, Vorderösterreich, Mailand und Savoyen. Die Münzen von Zürich und Zug machen zusammen 40 Prozent aus. In den Böden des ersten Wohngeschosses fanden sich ferner mindestens fünf Rosenkränze und zwei Einsiedler Wallfahrtsmedaillen. Solche Wallfahrtsandenken des 17. bis 20. Jahrhunderts sind die häufigsten religiösen Medaillen, die in der Zentralschweiz gefunden werden. Zu den beliebtesten religiösen Andenken gehörten auch die Benediktusmedaillen («Benediktuspfenninge»), von denen eine im Haus gefunden wurde. Als weitere Zeugnisse der Wallfahrt nach Einsiedeln sind drei sogenannte Schabmadonnen und die Fragmente von zwei weiteren zu erwähnen, die im Boden der Wirtsstube zum Vorschein gekommen sind (Abb. 6). Wallfahrtsandenken sind besonders zahlreich, weil das Haus eine Etappe am Pilgerweg nach Einsiedeln war.

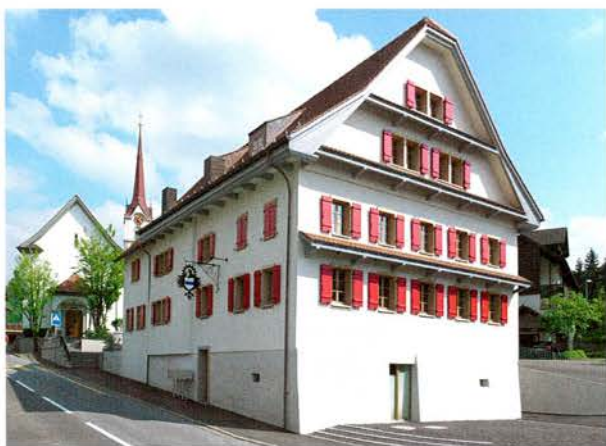
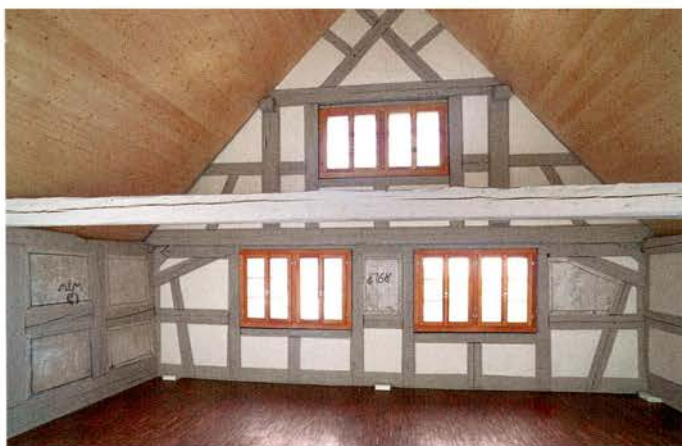
Abb. 7
Baar, Allenwinden, Dorfstrasse 5, Gasthaus Adler. Nach der Restaurierung. Ansicht von Nordosten (links) und Innenaufnahme des Dachgeschosses nach Westen (rechts).

Eine besondere Herausforderung bei der Projektierung von Umbau und Sanierung war die Kompensation der abzubrechenden Anbauten von 1939 und 1972/78. Man einigte sich, das Bauvolumen Richtung Kirche in Firstlinie zu vergrössern (Abb. 7). Die grösste Herausforderung bestand darin, die knappen Raumhöhen im Altbau zu vergrössern. Der historische Holzbau konnte erhalten werden, indem dieser als Ganzes über den Mauern des Sockelgeschosses angehoben wurde. Im ersten Wohngeschoss wurde so eine

wenigen Verzierungen ist restauriert (Abb. 7). Aussen überspielt ein einheitlicher Putz die Grenzen zwischen Alt- und Neubauteilen. Die unterschiedlichen Fenster des Neubauteils gegenüber dem Altbauteil lassen eine Differenzierung zwischen Alt und Neu erkennen.

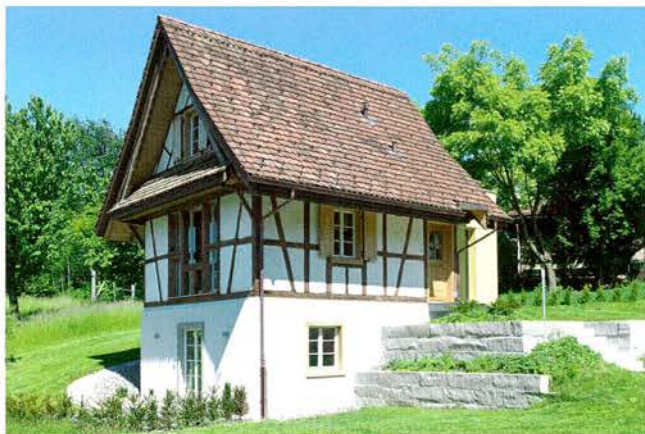
Abb. 8

Baar, Bofeld 4, ehemaliges Dörrhaus. Ansicht von Südosten.

den Ersatz eines Ökonomiegebäudes und die Sanierung einer Stallscheune umfasste. Der Abbruch der Garage machte Platz für den Wiederaufbau des Dörrhauses, das mit einem neuen Anbau versehen wurde und als Einfamilienhaus genutzt wird (Abb. 8). Die Konstruktion des weitmaschigen Fachwerks im Obergeschoss blieb erhalten, einzelne gemauerte Ausfachungen wurden aber durch verglasten Öffnungen ersetzt.

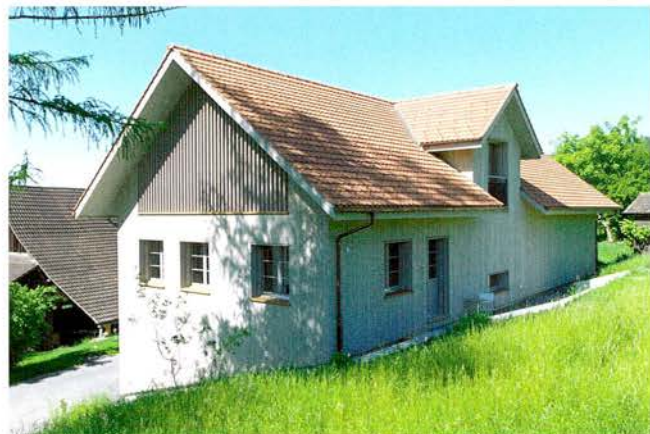
Abb. 9

Baar, Bofeld 2, Ökonomiegebäude. Ansicht von Nordosten.

Der Ersatzbau für das Ökonomiegebäude entspricht in Lage und Grösse weitgehend dem Vorgängerbau und bezieht sich mit der Gestaltung der holzverkleideten Fassaden auf den traditionellen, ortstypischen Ausdruck einer bäuerlichen Remise (Abb. 9). Um den Dachraum zu belichten und auf Dachaufbauten zu verzichten, wurden in den Giebfeldern grosse Glasflächen eingebaut. Vor diesen sind Holzlamellen angebracht, damit die Fassaden von der Seite betrachte als geschlossene Wandflächen erscheinen.
