Geringer Eingriff in die bauzeitliche Substanz

Ein denkmalgeschütztes Objekt aus den Anfängen des 20. Jahrhunderts in der Zuger Neustadt musste saniert werden. Mithilfe historischer Aufnahmen sowie der Analyse eines Restaurators versuchten Eigentümer und Architekten, die Gebäudezeile soweit wie möglich in ihren ursprünglichen Zustand zurückzusetzen.

Bautafel Umbau, Sanierung Liegenschaft Pilatus-/Erlenstrasse, Zug

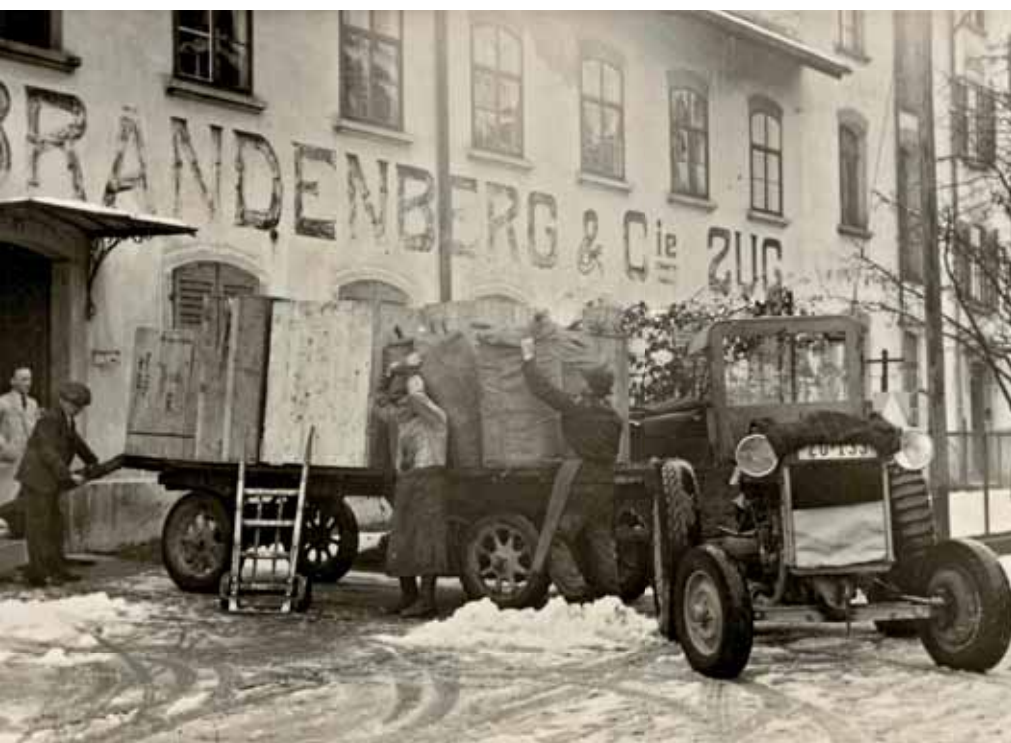
Der alte Schriftzug am Gewerbehau konnte trotz schwachen Farbspuren nicht rekonstruiert werden. (Bild: Archiv Buchmann & Co. AG, Rotkreuz)

Trotz bauzeitlicher Aufnahmen und vorhandenen schwachen Farbspuren war es nicht möglich, die Fassadenbeschriftung «Brandenberg & Cie.» am Gewerbebau zu rekonstruieren.

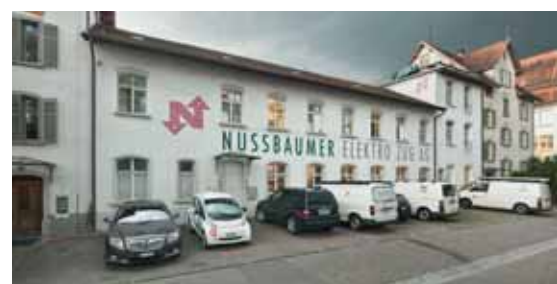
Pilatus-/Erlenstrasse vorher.
(Bild: Philippe Hubler)

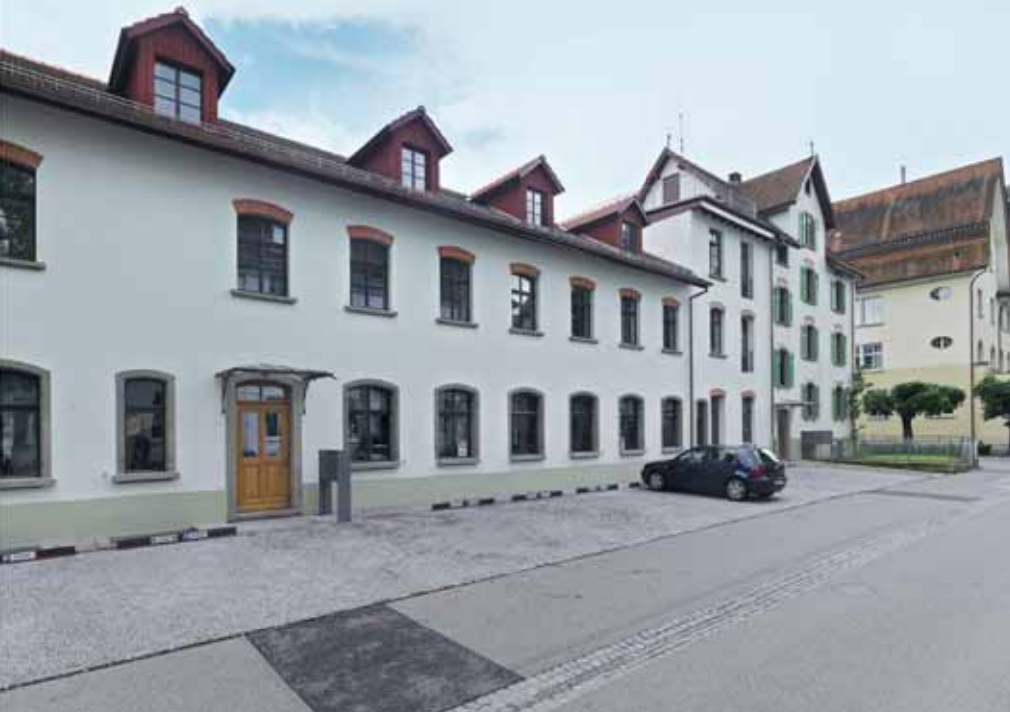
Renoviert: Pilatusstrasse (links) und Wohnhaus Erlenstrasse (unten). (Bilder: Guido Baselgia, Malans)

Im direkt an die Häuserzeile Pilatusstrasse angrenzenden Wohnhaus Erlenstrasse 16, ebenfalls im Eigentum der Familie Nussbaumer, stellten die Architekten teilweise einen eklatanten Unterhaltsrückstand fest. Mit der genauen Beurteilung der Schäden am Fassadenputz sowie an den Fensterbänken und -gewänden wurde das BWS Labor aus Winterthur ZH beauftragt. Zudem analysierten die Winterthurer die Farben auf dem Holz. Aufgrund dieser Beurteilung wurden die am schwächsten haftenden Putzschichten punktuell entfernt und ein neuer Kalkputzauftrag wurde vorgenommen. Mit Flechten befallene Stellen behandelten die Fachleute mit Wasserstoffperoxid.

Unter- und oberhalb der Fenstergewände des Wohnhauses konnten überstrichene Kacheln schadlos freigelegt werden. Diese etwa 12×12 cm grossen Quadrate zeigen Blumenornamente in Jugendstilformen und ihre Farbkraft war sehr gut erhalten. Ebenso wurden die weiss überstrichenen Segmentbögen, bestehend aus einer Reihe senk-

recht gestellter Vollbacksteine in kräftig gebranntem Orangerot, freigelegt. An den Fenstergewänden und -bänken konnte der weisse Anstrich nicht restlos entfernt werden. Er wurde dort, wo er in Beton ausgeführt war, mit einer leicht grau pigmentierten Lasur überstrichen.

Mithilfe von historischen Aufnahmen sowie der Analyse des Restaurators Manuel Hebeisen aus Zug erhielt die Fassade wieder ihr nahezu altes Kleid. Zu diesem Zweck entnahm der Restaurator an verschiedenen Stellen der Fassade, an den Fensterläden, im Fenstergewände und vom gestrichenen Holz der Vordächer Farbproben.

Anhand seiner Befunde und der aufgrund der Verwitterung sowie der Auskreidung der Ölfarben angestellten Rekonstruktionen konnte ein Farbenbild des bauzeitlichen Anstrichs erstellt werden. So erhielten die Fassade eine champagnerfarbige Beschichtung, der Sockel ein helles Olivgrün, die Fensterläden ein Lindengrün und die Zimmermannskonstruktion im Vordachbereich ein Ochsenblutrot. Für die Fensterflügel und Fensterrahmen wurde ein eleganter Dunkelbraunton eruiert.
