**Baar, Kreuzplatz, Robert-Fellmann-Park, Kunstkiosk:
Verschiebung und Sanierung**

Amt für Denkmalpflege und Archäologie: Monika Twerenbold; Bericht unter Mitarbeit von Max Arnold.

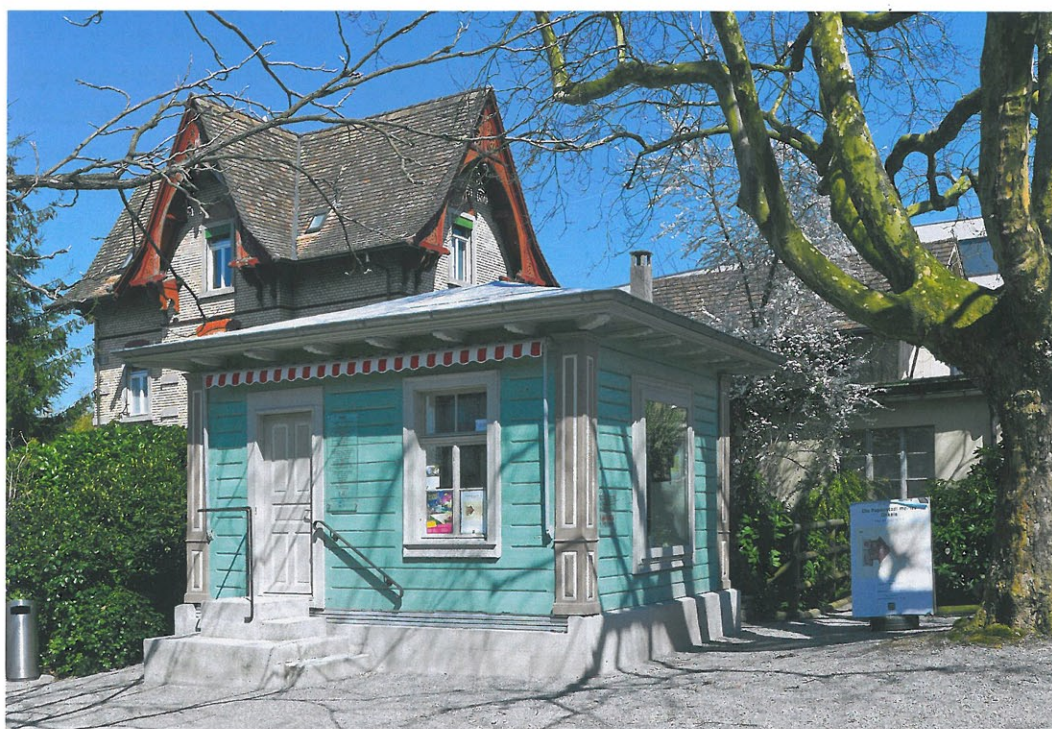
Mitten in Baar, im sogenannten Robert-Fellmann-Park, steht seit 2013 ein kleines türkisfarbenes Holzhäuschen mit einem flachen Zeltdach (Abb. 11). Das Gebäude stand ursprünglich an der Marktgasse, wo es zwischen 1903 und 1962 eine Schuhmacherwerkstatt beherbergte. 1962 war die erste Baarer Arbeiterbibliothek darin untergebracht, und ab 1971 diente das Häuschen einer Goldschmiedin als Atelier. In den 1990er Jahren und nach 2000 wurde es zu Präsentationszwecken von einem Baarer Architekten und einem Grafikunternehmen genutzt.

Abb. 11
Baar, Kreuzplatz, Robert-Fellmann-Park, Kunstkiosk.
Ansicht von Südwesten.

Das Projekt konnte ohne grössere Eingriffe in die schützenswerte Bausubstanz realisiert werden. Sobald das neue Betonfundament fertiggestellt war, konnte mit der Verschiebung des Holzbaus begonnen werden. Mit der Um- und Neuplatzierung wurde das Gebäude um zirka 180 Grad gedreht. Nach der Verschiebung erfolgte eine sorgfältige Restaurierung. Die aufwendig gestalteten Ecklisenen mussten partiell repariert oder erneuert werden. Unter der domi-

nanten blauen Farbe kam ein Türkis zum Vorschein, und man war sich schnell einig, die Holzfassaden in dieser etwas dezenteren Farbe neu zu streichen. Nach sorgfältiger Bemusterung der Lisenen, der Fenster, der Türe und der Dachabschlüsse wurden die Holzfassaden abgelautet. Die Fenster- und Türgewände sowie die Dachabschlüsse fasste man neu in einem Mittel- und Hellgrau, während die Ecklisenen etwas differenzierter in einem warmen Sandton und einem Hellgrau gestrichen wurden. Zusätzlich zur optischen Auffrischung wurde das Holzhaus im Innern isoliert und der alte Holzboden abgeschliffen und wieder neu versiegelt.
