### **Zug, Baarerstrasse 30, Gasthaus Bären: Sanierung und Umbau**

### **Zug, Baarerstrasse 115, 117, 117a, «Orris-Wohnblock»:**

Fassadensanierung und Instandsetzung der Dachterrasse mit Dachkranz

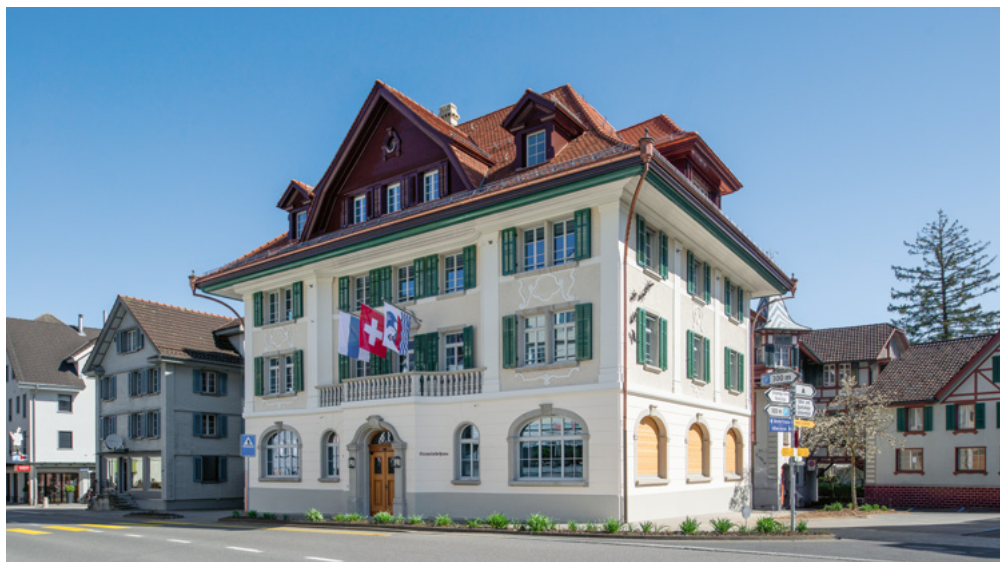
*Abb. 23 Unterägeri, Seestrasse 2, Gemeindehaus. Nord- und Westfassade mit neuer Hauptingangstüre und neuen sprosierten Holzfenstern mit profilierten Kämpfern. Holzrollläden im Erdgeschoss und Textilmarkisen an der Westfassade.*

Man einigte sich auf einen Kompromiss, der zurückhaltender als bisher in Erscheinung tritt und zugleich auf die bekannte epochenspezifische Farbgebung Rücksicht nimmt. Die überlieferten Farbtöne im Dachbereich (Dunkelgrün- und Rotbraunton) aus Holz wurden nach Ablaugen des teilweise vorhandenen zweiten Acrylanstrichs über einer Ölfarbe wieder in Ölfarbe hergestellt. Für die Flickarbeiten am Holz kam eine Kalk-Kasein-Tempera, ein von Hand hergestellter «Holzleim» aus Kasein, Sumpfkalk, Leinölfirnis, Wasser und Sägemehl, zum Einsatz. Dieser Spachtel zeichnet sich durch Wasserfestigkeit und Elastizität aus, zudem hat er eine gute Haftung auf dem Holz, Füllkraft und ist sehr gut schleifbar. Die Fassadenoberflächen wurden mit einer Solsilikatfarbe in zwei zurückhaltenderen Naturfarbtönen nach einer sanften Oberflächenreinigung überstrichen, da sich der Verputz und die Farbschichten aus langöligen Kunstharz in einem relativ guten Zustand befanden, der Substanz bisher nicht geschadet haben und dieses Vorgehen einen kleineren Aufwand nach sich zog. Die Korbboogenfenster im Erdgeschoss erhielten wieder Holzrollläden, die während einer früheren Sanierung entfernt worden waren, aber auf Fotos nachweisbar sind.

automatischer Eingangstüre (und zusätzlicher Entfernung der beiden aussenliegenden Treppenstufen) wurde während der Renovation im Jahr 2024/25 rückgebaut. Für die Wiederherstellung der Holztüre stand ein Detailplan des Haupteingangs vom Mai 1911 aus dem Gemeindearchiv Unterägeri zur Verfügung. Die neue Haupteingangstüre erhielt ein nach neusten Erkenntnissen ausgeführtes Sicherheitsschloss und eine automatische Türöffnung. Auf die ursprünglichen Treppenstufen wurde zugunsten der Hindernisfreiheit verzichtet.

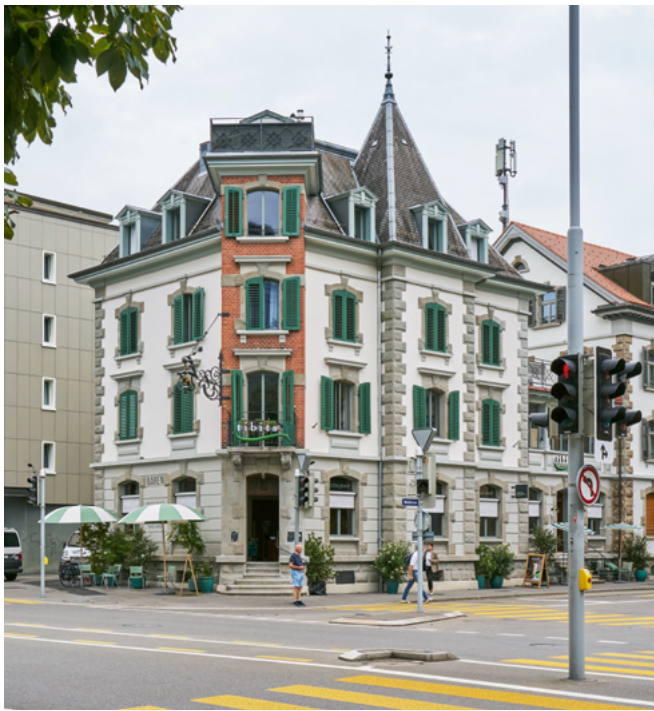
Abb. 24 Zug, Baarerstrasse 30, Gasthaus Bären. Das markante Eckhaus von 1897 setzt bis heute einen Akzent an der Baarerstrasse und vermag sich in der Stilvielfalt der umliegenden Bauten des 20. und 21. Jahrhunderts problemlos zu behaupten.

Erker aus Backstein war der renommierte Zuger Dagobert Keiser (1847–1906), der es 1896/97 für sich als Wohnhaus mit einer Gastwirtschaft erbaute (Abb. 24). Gleichzeitig oder wenig später entstanden nach Plänen des gleichen Architekten das benachbarte Mehrfamilienhaus an der Metallstrasse 1 und der niedrigere Zwischenbau, der heute Teil des Restaurants ist.

Für die Bestimmung der Farbgebung des Äusseren untersuchte der Restaurator die ursprüngliche Farbigkeit, wobei frühere Restaurierungen die historischen Schichten bereits zu grossen Teilen weitgehend ersetzt hatten, weshalb nur wenige sichere Erkenntnisse gewonnen werden konnten. Aus den Ergebnissen und im Vergleich mit historischen Fotos ergab sich jedoch ein ungefähres Bild des ursprünglichen Äusseren, an dem man sich für die aktuelle Sanierung orientierte. Das Dach wurde mit Eternitschiefer eingedeckt. Fenster, die aus energetischen Gründen ersetzt werden mussten, bildete man nach historischem Vorbild – mit Sprossen und Kremonen als Verschlüssen – nach. Den Sonnenschutz stellen im Restaurant und im Stübli Rollläden sicher, in den Obergeschossen wurden die Holzläden aufgewertet und in einem passenden Grünton gestrichen. Die Terrassengeländer im zweiten Obergeschoss und im zweiten Dachgeschoss wurden restauriert

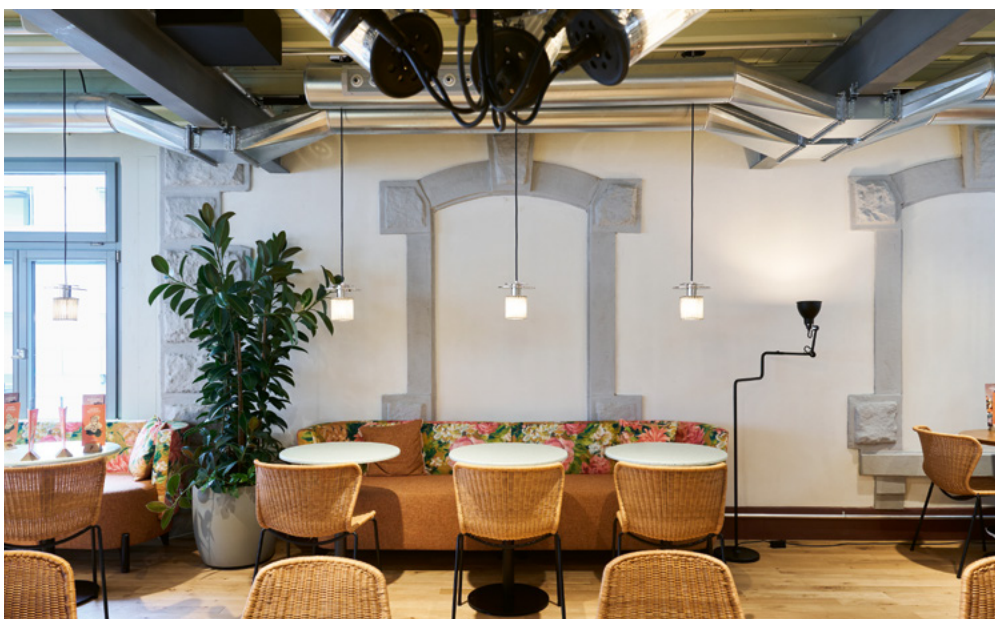
Abb. 25 Zug, Baarerstrasse 30, Gasthaus Bären. Der Restaurantsaal im Obergeschoss liegt im Zwischenbau, der kurz nach Errichtung des Bären und seines Nachbargebäudes Metallstrasse 1 eingefügt wurde. Der Blick von Nahem auf die Sandsteingewände der ehemaligen Aussenwand verleiht dem Raum einen besonderen Charakter.

Die jüngeren, historisch nicht relevanten Teile der Innenausstattung wurden rückgebaut. Zum Vorschein kamen die Sandstein-Fenstergewände der früheren Aussenwände des «Bären» und des benachbarten Wohnhauses Metallstrasse 1, die bei der Erstellung des Zwischenbaus (s. oben zur Baugeschichte) zu Innenwänden geworden waren (Abb. 25). Sie wurden nun fachgerecht restauriert und verleihen dem Raum einen besonderen Charakter. An der Decke wurde das historische Krallentäfer belassen, nur in einzelnen Partien wurden Akustikplatten angebracht, zudem musste die Statik verstärkt werden. Auch in den Treppenhäusern und Eingängen liess der Architekt die historische Ausstattung, wo immer möglich, und restaurierte sie. Beim Treppenhaus West wurden das bauzeitliche Lambris (Wandverkleidung im unteren Bereich) und darüber eine Jute-Tapete rekonstruiert. Der Parkettboden wurde abgeschliffen und neu geölt. Die Terrazzoböden bei beiden Eingängen im Treppenhaus West und Nord wurden geschliffen und fehlende Stellen ergänzt.

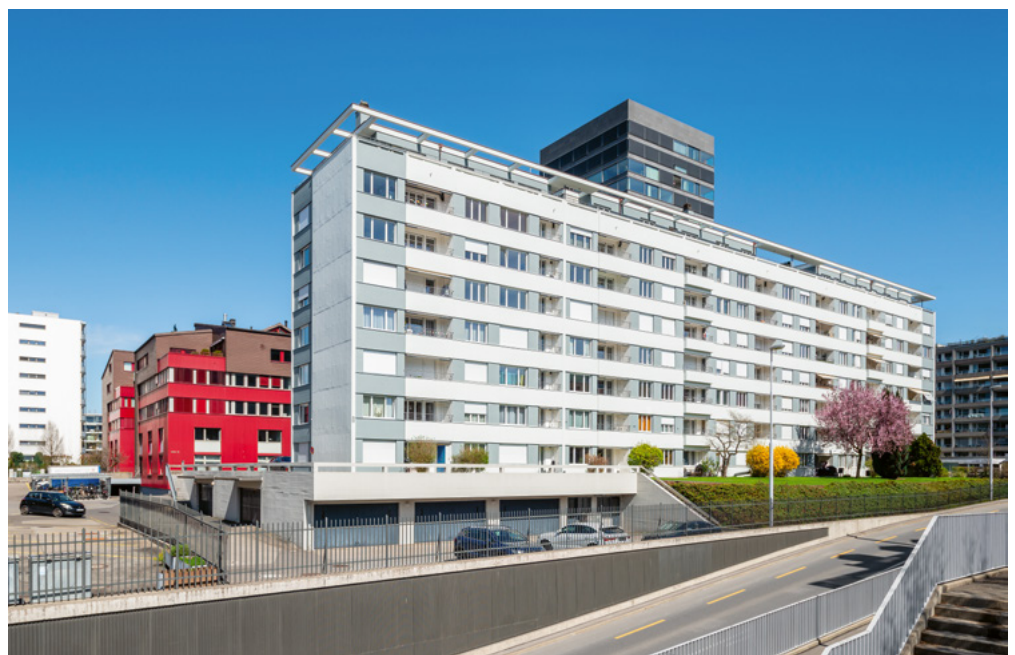
Das 1960 vom Zuger Architekt Arrigo Adorni im Auftrag der Orris AG für Fettprodukte realisierte Mehrfamilienhaus liegt quer zur Baarerstrasse und folgt der rechtwinklig abzweigenden Feldstrasse. Der Baukörper zeigt eine klar umrissene Quaderform und bildet mit seiner lang gestreckten Ausdehnung und den insgesamt acht Geschossen eine imposante Scheibe an der Strassenkreuzung. Wenige Jahre nach der Erstellung verlängerte Architekt Adorni den Wohnblock nach Westen um weitere 46 Wohnungen – in derselben Architektursprache (Abb. 26). Die Fassaden werden durch regelmässig gesetzte und vom Wohnungsgrundriss vorgegebene Öff-

Abb. 26 Zug, Baarerstrasse 115, 117, 117a, Wohnhaus Orris. Eingezogene Loggien und vorspringende Balkone verleihen dem Baukörper Plastizität.
